**TECHNOLOGIA NAPRAWY USZKODZEŃ IZOLACJI FABRYCZNEJ
MATERIAŁAMI NAPRAWCZYMI ANTICORRay REP
ZGODNIE Z NORMĄ EN-ISO21809**

1. Technologie napraw uszkodzeń izolacji fabrycznej materiałami naprawczymi ANTICORRay REP zgodnie z normą EN-ISO 21809.

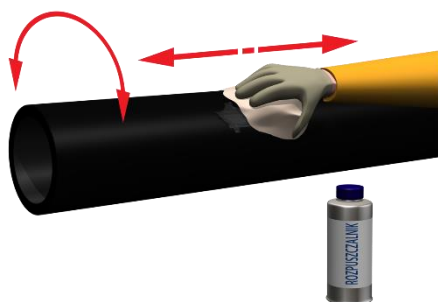
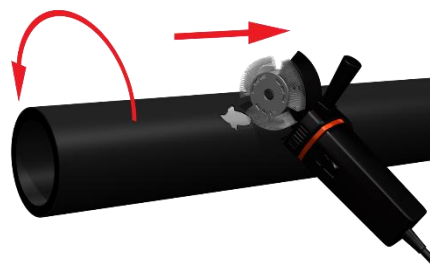
- Usunąć luźną powłokę fabryczną niespojoną z rurą.
- Sfazować brzegi powłoki do kąta 15°.
- Odtłuścić powierzchnię odsłoniętej rury stalowej oraz przylegającą powierzchnię izolacji.
- Oczyszczyć odsłoniętą powierzchnię rury stalowej z rdzy innych zanieczyszczeń, za pomocą urządzenia Bristle Blaster® do stopnia czystości Sa 2½ lub ST 3.

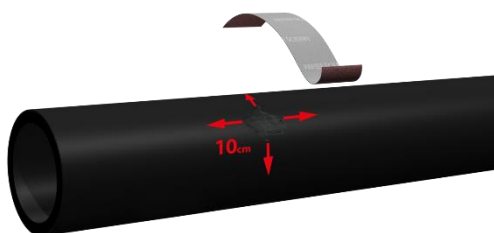
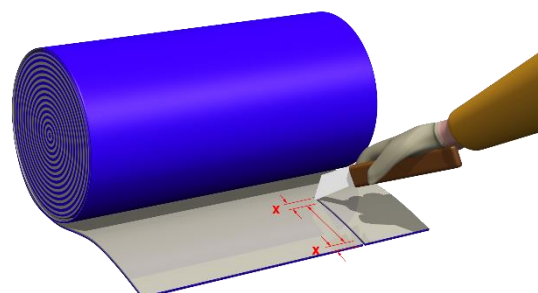
- Zszorstkować przylegającą do uszkodzenia powierzchnię w odległości 10 cm od krawędzi uszkodzenia.
- Wyciąć odpowiedni fragment łąty naprawczej ANTICORRay REP zachowując naddatek 50 mm w stosunku do krawędzi uszkodzenia.
- Zaokrąglić rogi łąty.

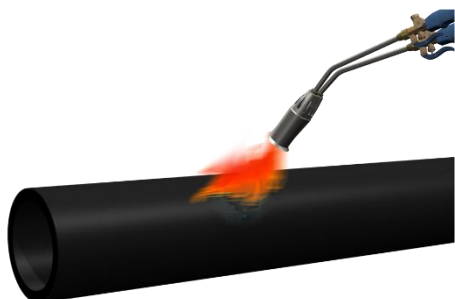
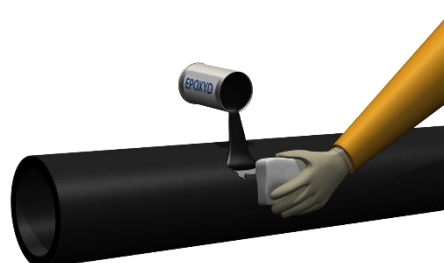
- Podgrzać miejsce naprawy do temperatury w przedziale 70 ÷ 80°C (izolacje 3LPE – płomieniem palnika).
- Wymieszać dokładnie składnik A i B primera epoksydowego ANTICORRay Primer 801.
- Nałożyć primer na powierzchnię stalową.

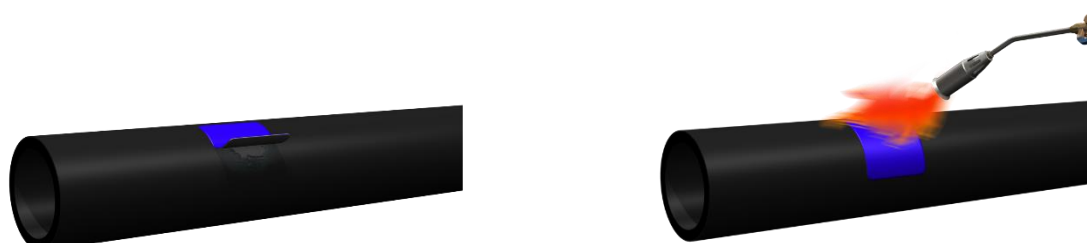
- Odciąć właściwą ilość wypełniacza ANTICORRay Mastic Filler.
- Uzupelnic ubytki powloki uplastycznionym ręcznie wypełniaczem (bez podgrzewania) nałożyć szpachelką jw. zachowując naddełek do 2 mm powyżej powłoki fabrycznej.
- Podgrzać warstwę przylepną łąty ANTICORRay REP do stanu „szklistości”.

- Nałożyć łątę na miejsce naprawy z zachowaniem zakładki 50 mm na powłoce fabrycznej.
- Wygrzać łątę płomieniem palnika (3LPE).
- Usunąć ewentualne pęcherze powietrzne używając wałka silikonowego.
- Zakończyć podgrzewanie łąty z chwilą pojawienia się na obwodzie wypływki kleju.

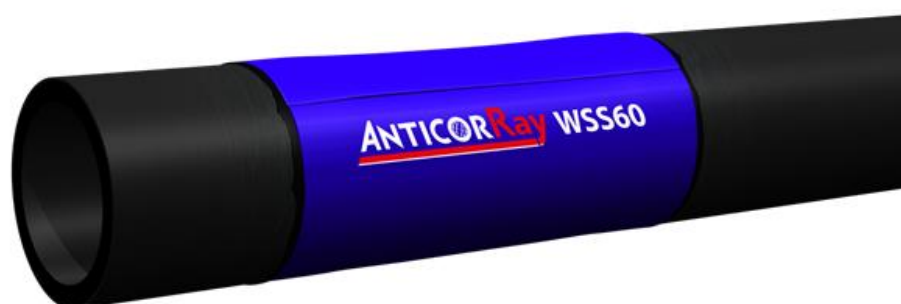
3.2 TECHNOLOGIA NAPRAWY USZKODZENIA SIĘGAJĄCEGO POWIERZCHNI RURY (metal) o powierzchni powyżej 10 cm².

Naprawę w/w uszkodzenia należy wykonać zgodnie z Technologią ANTICORRay WSS60 – materiały termokurczliwe nr DMTA-An-19.

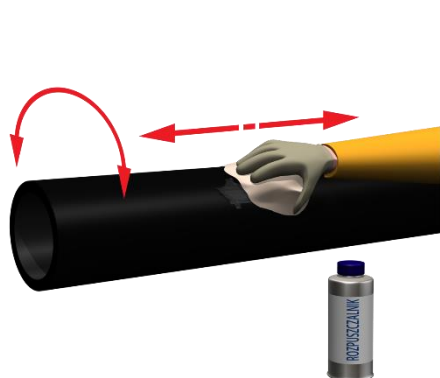
- Usunąć luźną powłokę niespojoną z rurą.
- Sfazować brzegi izolacji w miejscu uszkodzenia.
- Odtłuścić miejsca uszkodzonej izolacji.

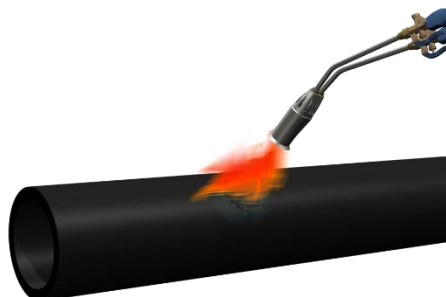
- Podgrzać miejsce naprawy przy użyciu palnika do temp. $40 \pm 60^{\circ}\text{C}$.

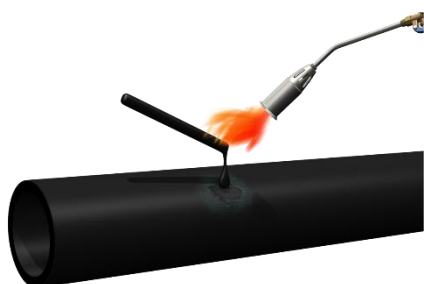
- Nagrząć koniec łaski naprawczej Melt Stick do stanu upłynnienia.
- Uzupelnic ubytki powloki roztopionym materialem.

- Wygładzić powierzchnię nałożonej warstwy wypełniającej przy pomocy podgrzanej szpachelki zachowując nadatek do 2 mm powyżej powłoki fabrycznej.

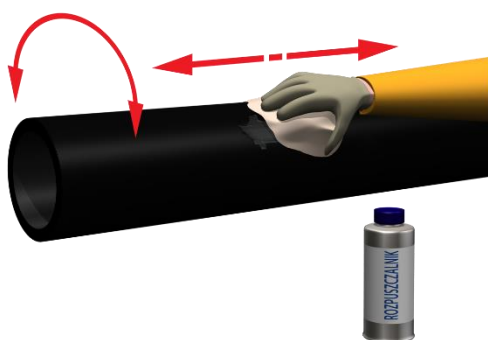
- Usunąć luźną powłokę.
- Sfazować brzegi izolacji do kąta 15°.
- Odtłuścić miejsca uszkodzonej izolacji.

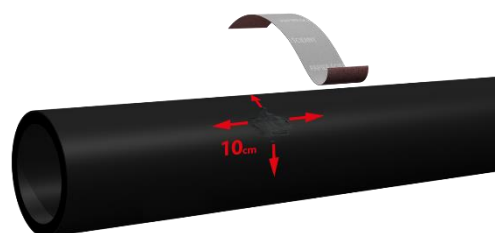
- Zszorstkować przylegającą do uszkodzenia powierzchnię w odległości 10 cm od krawędzi uszkodzenia.

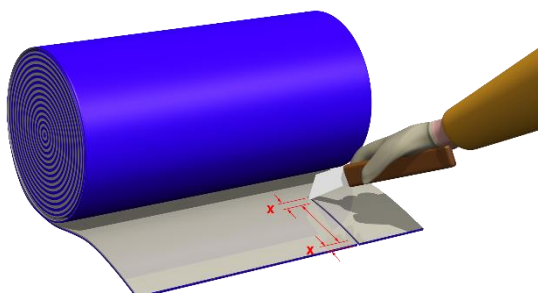
- Wyciąć odpowiedni fragment łąty naprawczej ANTICORRay REP zachowując naddatek 50 mm w stosunku do krawędzi uszkodzenia.
- Zaokrąglić rogi łąty.

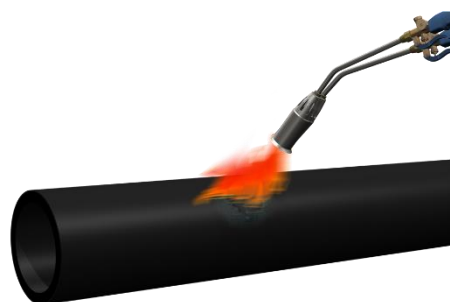
- Podgrzać miejsce naprawy przy użyciu palnika do temp. 40 ÷ 60°C (3LPE).

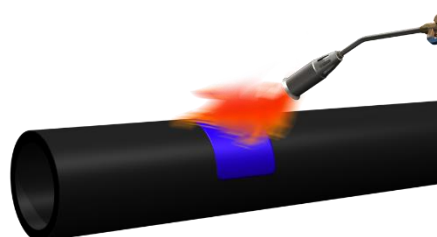
- Odciąć właściwy odcinek wypełniacza ANTICORRay Mastic Filler.
- Uzupelnic ubytki powloki uplastycznionym ręcznie wypełniaczem (bez podgrzewania) nałożyć szpachelką jw. zachowując naddatek do 2 mm powyżej powłoki fabrycznej.
- Podgrzać warstwę przylepną łąty ANTICORRay REP do stanu „szklistości”.

- Nałożyć łątę na miejsce naprawy z zachowaniem zakładki 50 mm na powłoce.
- Wygrzać łątę płomieniem palnika.
- Usunąć ewentualne pęcherze powietrzne używając wałka silikonowego.
- Zakończyć podgrzewanie łąty z chwilą pojawienia się na obwodzie łąty wypływu kleju.

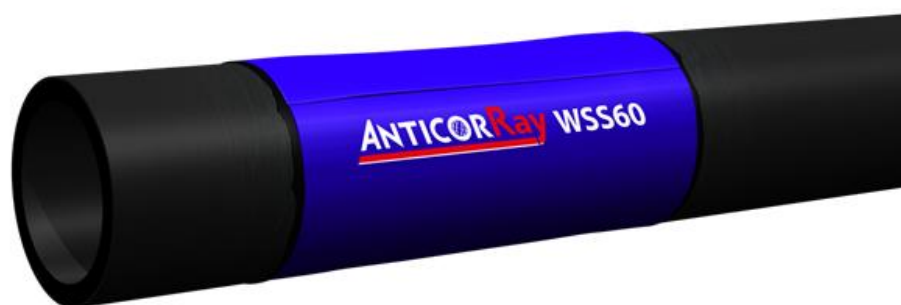
3.5 TECHNOLOGIA NAPRAWY USZKODZENIA GŁĘBOKIEGO NIESIĘGAJĄCEGO POWIERZCHNI RURY (metal) o powierzchni powyżej 10 cm².

Naprawę w/w uszkodzenia należy wykonać zgodnie z Technologią ANTICORRay WSS60 – materiały termokurczliwe nr DMTA-An-19.
